Haus-Analyse

Ehemalige Spinnerei, Dorf 55, 9035 Grub AR

Projekt-Nr. 23.187.2

Grub AR, 15. September 2023

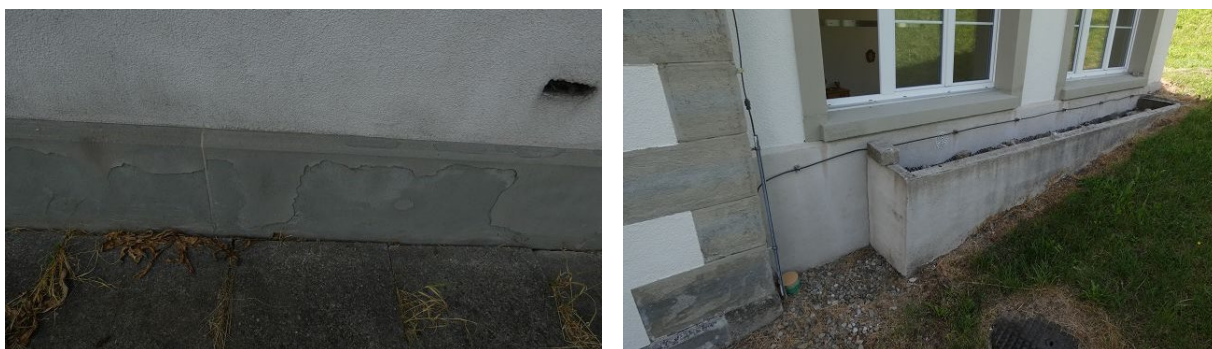
- **Konstruktion/ Foundation:** Der Sockel wurde bereits saniert und neu verputzt. Von innen wurde der Gebäudesockel durch Innendämmungen und Brüstungstäfer kaschiert. Von aussen wurden teilweise Kiespackungen direkt an der Fassade angebracht, um Feuchte besser abzuführen zu können. Es scheint gleichwohl, dass die Feuchteprobleme von Sockel und Foundation nicht vollständig saniert, sondern eher oberflächlich abgedeckt und abgelüftet wurden. Frostschäden am Sockelstreifen aus Sandstein legen nahe, dass während der Winter- und Heizperiode eindringende Feuchte (Schnee von aussen und Kondensate von innen) nicht ausreichend abgeführt wird. Ggfs. sollte überprüft werden, ob das gewählte Sanierungskonzept der Sockelfeuchte dauerhaft geeignet ist, um Gebäudeschäden zu verhindern.

Abbildung 14 + 15: Links: Brüchiger Sandsteinsockel, rechts: Sanierungsversuch von Feuchtebelastung aus dem Erdreich.

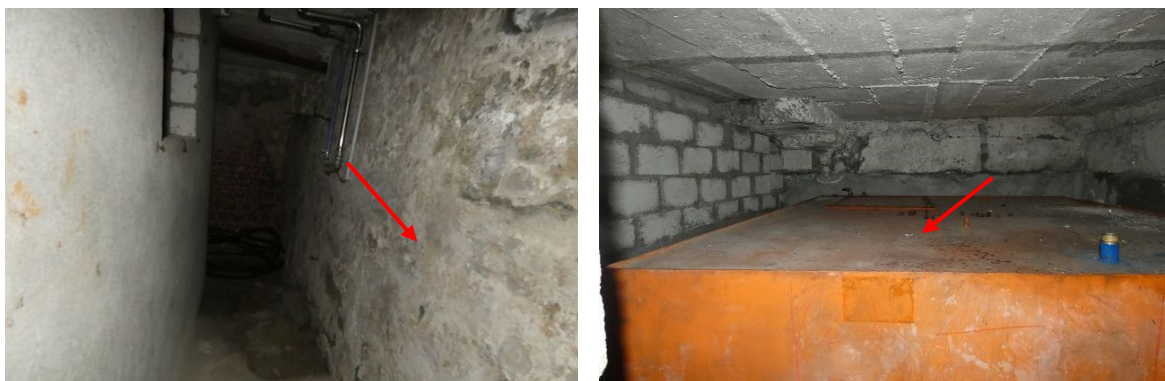
- **Keller:** Im kleinen bestehenden Kellerraum wurde ein Öltankraum abgemauert, der inzwischen nicht mehr benötigt wird. Die Be- und Entlüftung des Kellers wurde durch Abmauern von Oberlichtfenstern erschwert. Grundsätzlich zeigt sich der Keller intakt, ist aber schwer zugänglich und feuchtegefährdet. Ggfs. könnte der Ausbau des Tankraumes mit dem alten Öltank eine räumliche und bauklimatische Verbesserung bringen.

Abbildung 16 + 17: Links: Feuchtebelastete Wände im Keller, rechts: Ehemaliger Öltank.

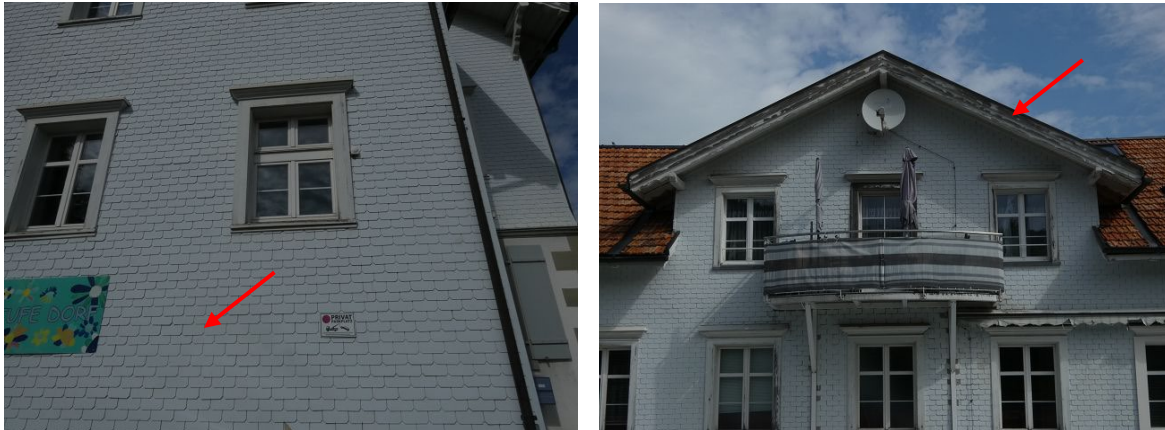
- **Hauptfassade:** Das gesamte Haus ist mit Faserzementschindeln verkleidet. Die Schindelung ist in einwandfreiem Zustand und könnte - trotz Asbestverdacht - unverändert beibehalten werden. Ort- und Traufbretter sind stark abgewittert und benötigen einen erneuten Schutz durch Ölfarbanstrich.

Abbildung 18 + 19: Links: Faserzementschindelung der Fassade; rechts: rückwärtige Fassade mit abgewitterten Ortbrettern.

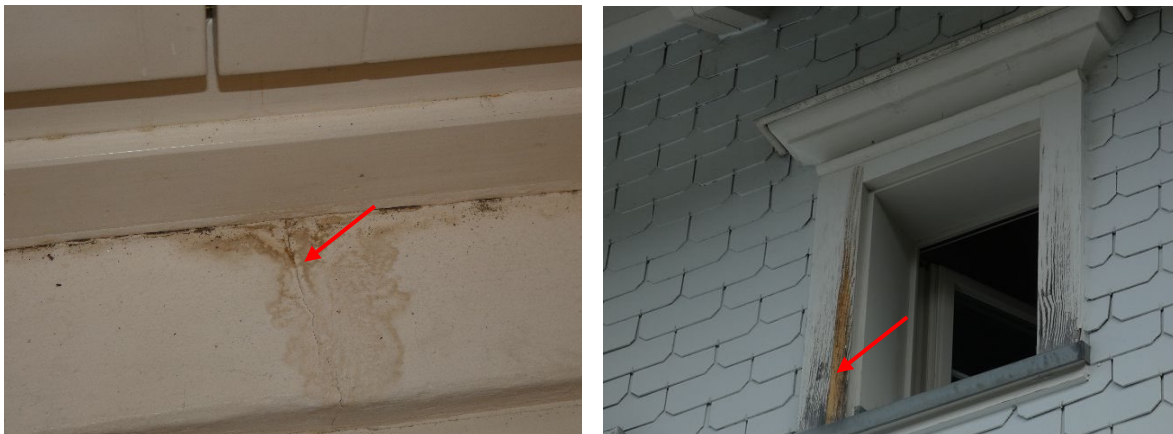
- **Fenster/Fensterfutter:** Die Fenster sind bereits erneuert, wurden aber teilweise ohne ausreichenden Witterungsschutz eingebaut (äussere Abklebungen fehlen). Es ist davon auszugehen, dass auch eine Abdichtung der Kondensationsebene fehlt. Durch eindringendes Wasser im Rahmenanschluss kann das Fenster durch Fäulnis geschädigt werden.

Die Fensterfutter zeigen starke Rissbildungen, die Schutzanstriche sind inzwischen stark abgewittert und benötigen eine Erneuerung. In gleicher Weise zeigen auch die Fensterläden deutliche Farbabblätterungen, die zwar aktuell noch toleriert werden können, eine Schädigung des Holzes jedoch begünstigen.

Abbildung 20 + 21: Links: Undichter Einbau neuer Fenster; rechts: abgewitterte Fensterfutter aussen.

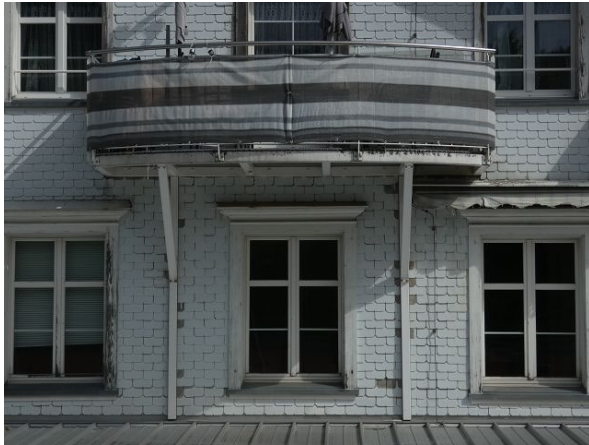
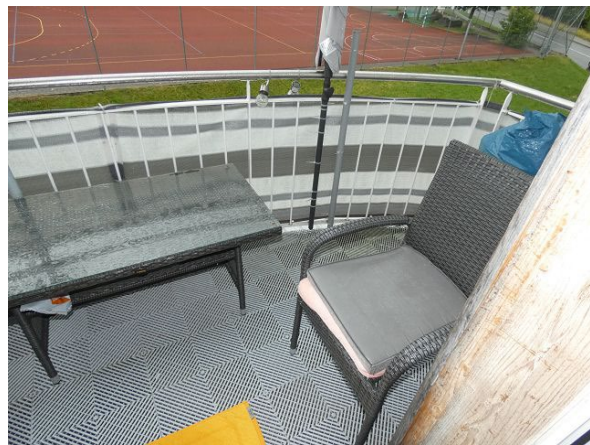
- **Balkon:** Auf der Gebäuderückseite ist ein Balkon auf einer Metall-Kragkonstruktion angebracht. Ob die Montage und Stützkonstruktion des Balkons baustatisch ausgelegt und dauerhaft sicher ausgeführt wurden, scheint fraglich. Oberflächlich zeigt der Balkon keine erkennbaren Mängel, stört jedoch das Fassadenbild empfindlich.

Abbildung 22 + 23: Links: Vorgehängter Balkon an Gebäuderückseite, rechts: Balkon.

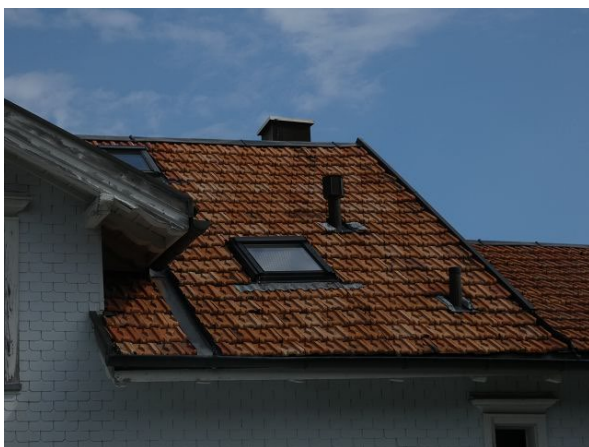
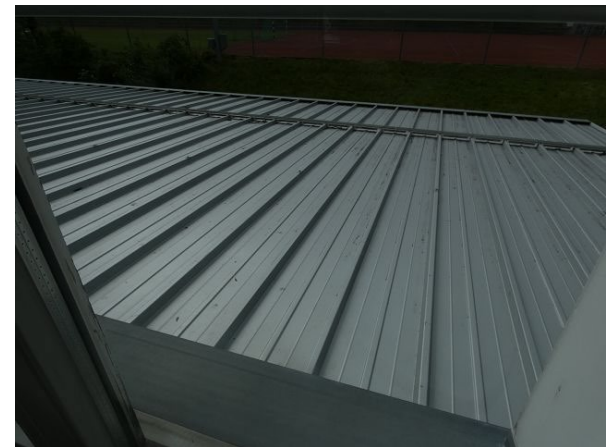
- Dach:** Die Dachdeckung scheint noch mit historischen Dachziegeln ausgeführt. Im Innenraum zeigen sich keine erkennbaren Undichtigkeiten. Das Unterdach ist aus einer durchgängigen Ebene mit Holzschindeln ausgeführt. Der Dachspitzraum ist ungedämmt ausgeführt, es wurde lediglich die oberste Geschosdecke teilweise gedämmt. Die unklare Abtrennung zwischen Warm- und Kaltbereichen im Dach ist energetisch nachteilig und könnte optimiert werden. Auf dem eingeschossigen Anbau ist ein flach geneigtes Trapezblechdach ausgeführt, welches zwar dauerhaft dicht sein dürfte, jedoch das architektonische Erscheinungsbild beeinträchtigt.

Abbildung 24 + 25: Links: Alte Dachdeckung auf Haupthaus; rechts: Trapezblech auf Anbau.

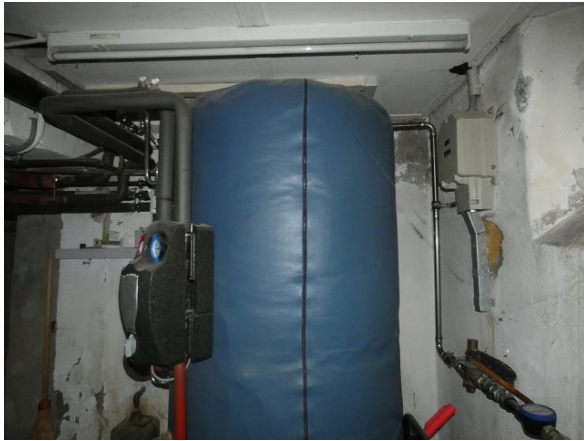
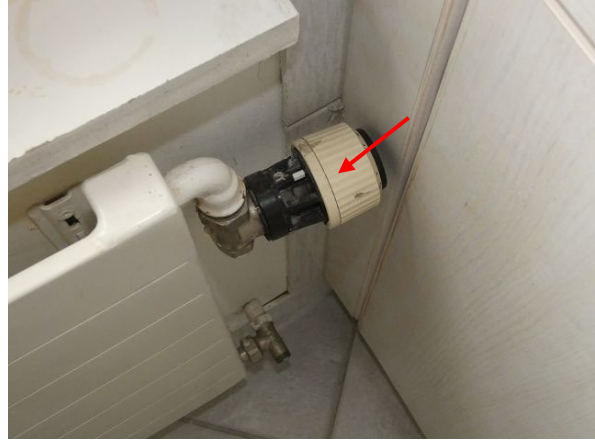
- Heizung:** Die frühere Ölheizung wurde bereits ausgebaut und durch einen Fernwärmeanchluss ersetzt. Die haustechnischen Anschlüsse sind im engen und kaum begehbaren Keller untergebracht. Hier befindet sich auch ein grosser zentraler Warmwasserspeicher für das Gebäude. Der beengte und feuchtebelastete Keller erscheint als Aufstellort für die haustechnischen Einrichtungen nicht ideal, ist aber angesichts fehlender Alternativen tolerabel.

In den Räumen sind einerseits Heizleitungen Aufputz verlegt, was zu grossen Wärmeverlusten und damit erhöhtem Heizwärmebedarf führt. Die Heizkörper-Thermostate sind deutlich überaltert und dürften nicht mehr energieeffizient einwandfrei funktionieren. Eine Erneuerung der Heizungsregelung sowie ein hydraulischer Abgleich der Gesamtanlage sind empfohlen.

Abbildung 26 + 27: Links: Warmwasserspeicher im Keller, rechts: veraltete Heizkörperthermostate.

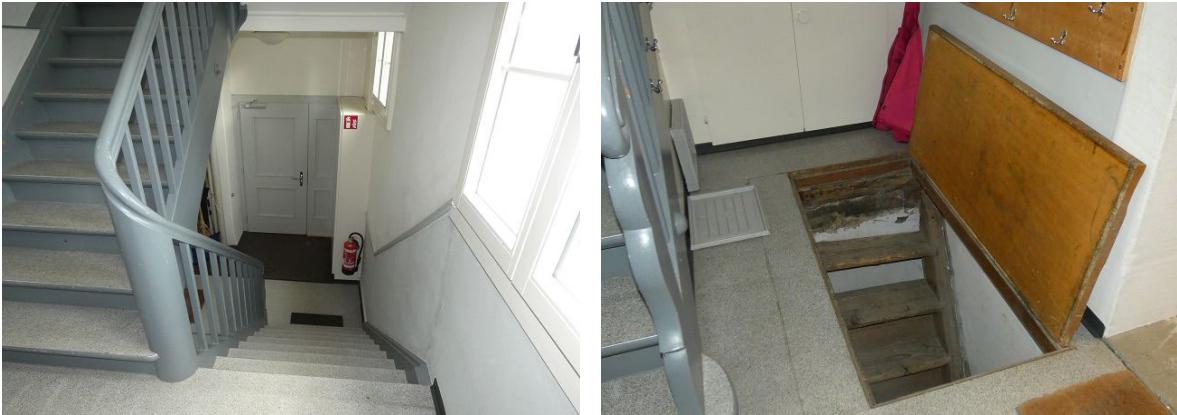
- **Treppen/Erschliessung:** Das seitlich angebaute Treppenhaus zeigt sich weitgehend unverändert. Die Geländer und Absturzsicherungen auf dem obersten Treppenpodest sind deutlich zu niedrig (0.65 – 0.70 m) und müssen für einen sicheren Betrieb des Gebäudes erhöht werden (Soll-Höhe: 1.00 m).

Der Zugang zum Keller erfolgt über eine Klappe mit kleiner Treppenstiege. Die Ausbildung dieses Zugangs dürfte brandschutz- und fluchtwegtechnisch unzureichend sein.

Abbildung 32 + 33: Links: Haupttreppenhaus; rechts: Lukenzugang zu Kellerbereich.

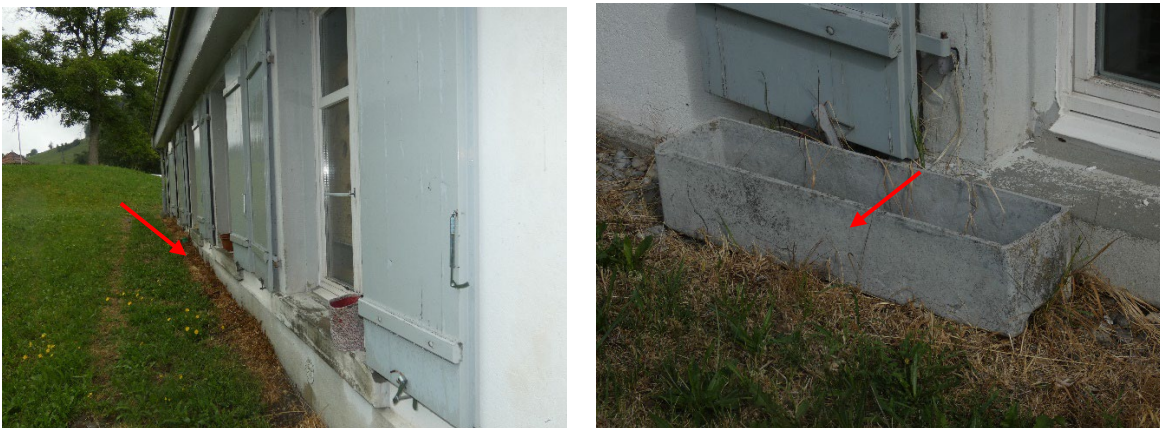
- **Aussenanlage:** Das Erdreich ist teilweise direkt an die Aussenwände angeschüttet. Hier fehlt ein Spritzschutz und eine Zwischeneinlage (Noppenbahn o.ä.), um die Baukonstruktion vor Feuchte zu schützen. Zudem wird durch die Gestaltung der Böschung Niederschlagswasser fast vollständig an Fassade und Fundamente des Anbaus geleitet (siehe auch Abbildung 37). Um die Feuchtebelastung der Fundamente zu reduzieren, wird eine Abgrabung mit Drainage sowie eine Abänderung der Entwässerungssituation empfohlen.

Abbildung 34 + 35: Links: Angeschüttetes Erdreich am Anbau; rechts: asbestverdächtige Blumenkiste.

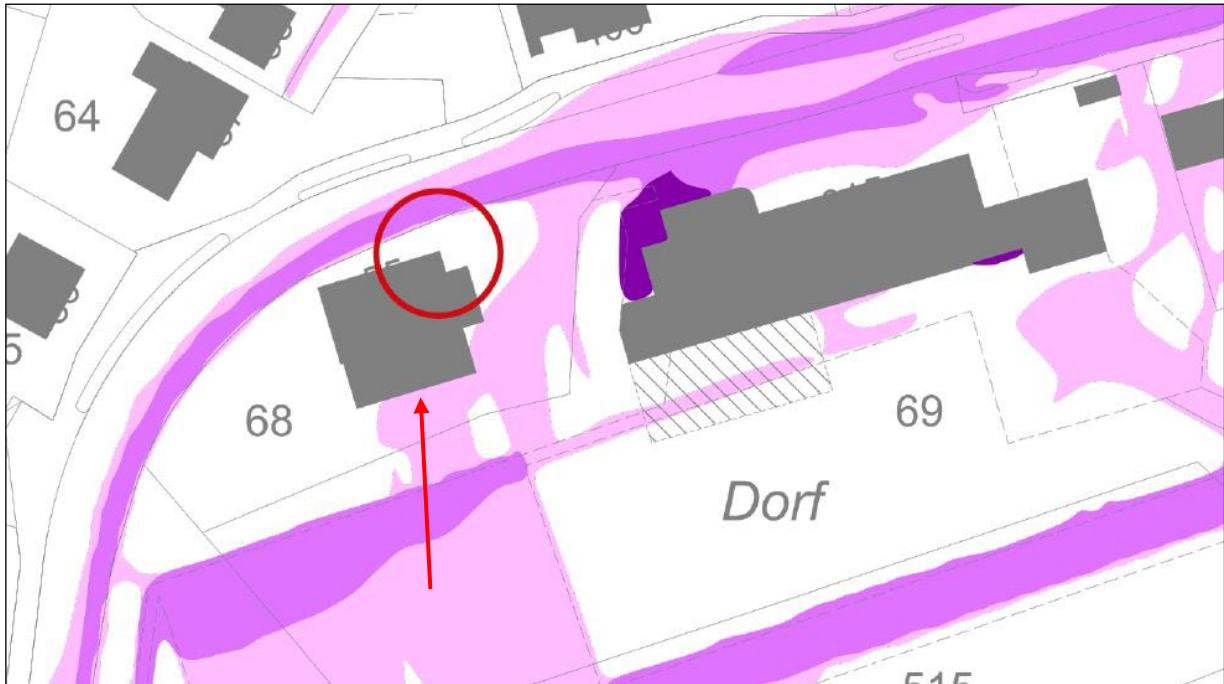
Abbildung 37: Extreme Belastung der südlichen Aussenwand durch Oberflächenabfluss von Wasser nach Niederschlägen. Angesichts zunehmender massiver Wetterereignisse mit Starkregen stellt diese Belastung ein Risiko für Gebäude und Nutzung dar, welches langfristig reduziert werden sollte (Geoportal.ch).

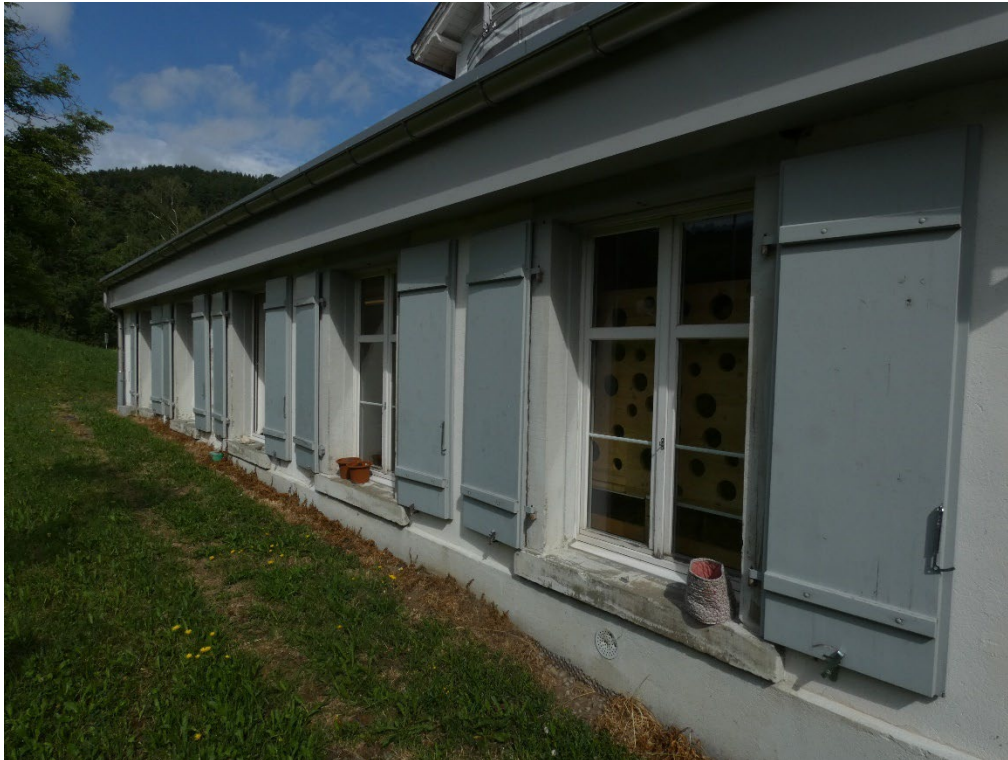
Südseite Anbau (Kinderbetreuung) mit angeschüttetem Gelände
