Haus-Analyse

Ehemalige Spinnerei, Dorf 55, 9035 Grub AR

Projekt-Nr. 23.187.2

Grub AR, 15. September 2023

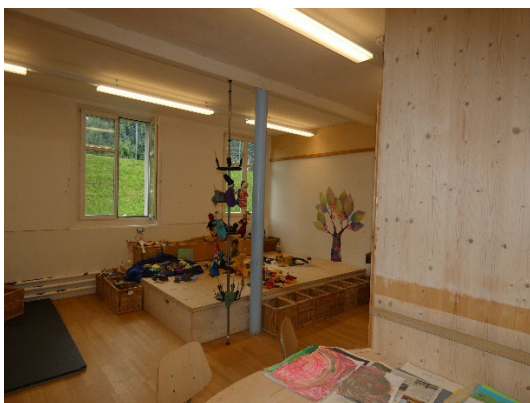
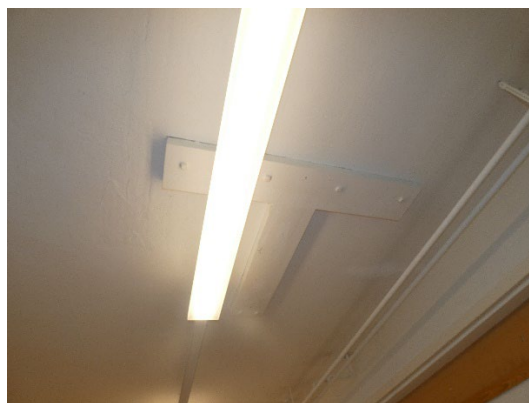
Im Innenraum sind keine historisch bemerkenswerten Elemente erhalten. Im eingeschossigen Anbau sind nur noch wenige Einzelbauteile erhalten, die auf die frühere industrielle Nutzung des Gebäudes hinweisen, zu nennen sind einzig die Gusstahl-Rundstützen und Deckenverstärkungen aus vernieteten/ verschraubten Flachstahlplatten.

Abbildung 12 + 13: Links: Stahlrundstützen im Anbau (heute: Kinderbetreuung); rechts: alte Verstärkungsplatten an der Decke aus Flachstahlelementen.

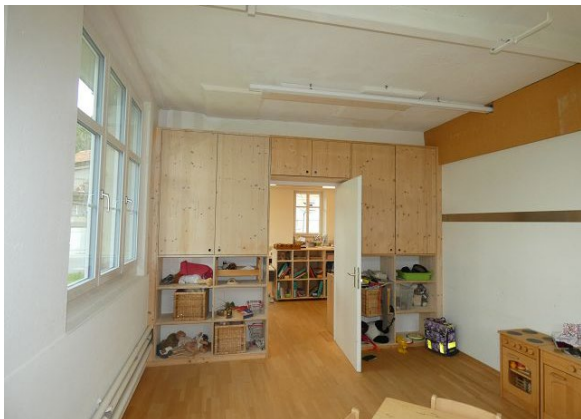
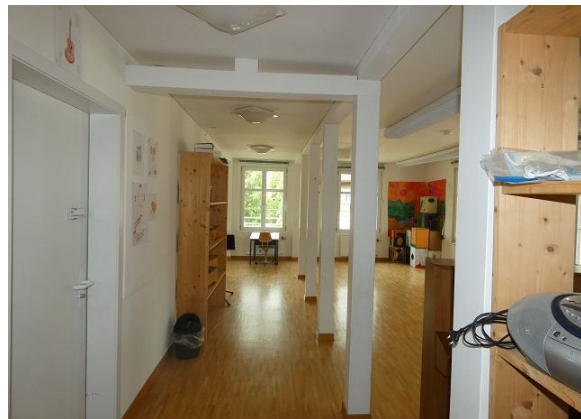
Abbildung 28 + 29: Links: Neuer Innenausbau im Anbau (Kinderbetreuung); rechts: Innenausbau im Obergeschoss (Büro)

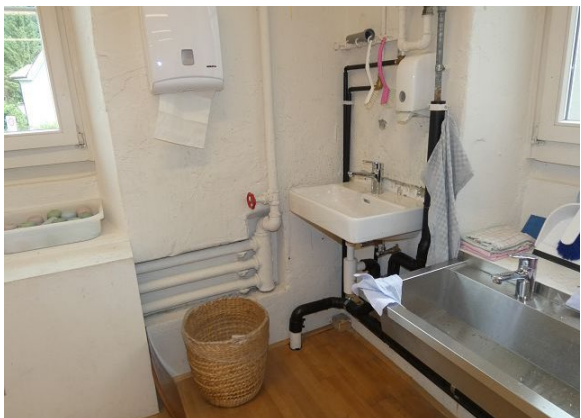
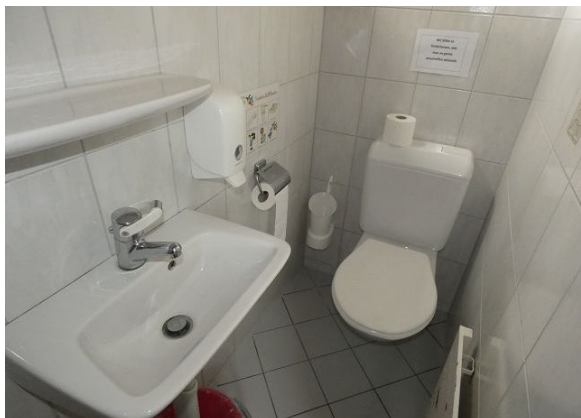
- **Elektro:** Die Elektroinstallationen wurden vor ca. 10-15 Jahren bereits grunderneuert.
- **Innenausbau:** Der Innenausbau wurde ebenfalls vor ca. 10-15 Jahren weitgehend erneuert. Aktuell zeigen sich vorwiegend die Sanitäreinrichtungen (Waschbecken im EG, Tages-WC im Treppenhaus) erneuerungsbedürftig sowie Oberflächen im Treppenhaus. Historisch besondere Innenausbauten sind keine erhalten.

Abbildung 30 + 31: Links: Einfache Sanitärinstallationen im EG, rechts: einziges WC für Kinderbetreuung und Bürobereich.

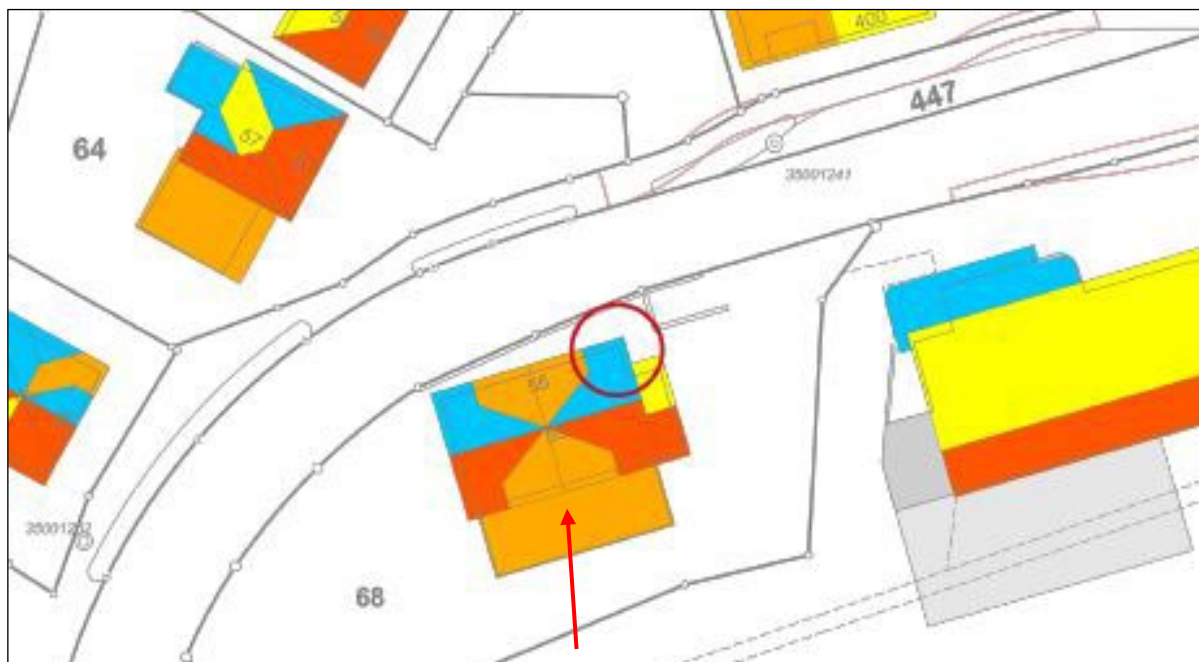
Abbildung 36: Hohes Nutzungspotential für solare Energieerzeugung auf den südlich ausgerichteten Dächern (Geoportal.ch).

- Optimierung der **Energieeinsparung** (Kellerdecke/Bodenplatte, Dachraum nachdämmen)
- Sanierung gebäudetypischer **Feuchtebelastung** im Sockel.
- Schutz der Sockelzone vor **Niederschlagswasser** (freiwillige Massnahmen für den Überflutungsschutz, vgl. Abbildung 37)
- Schaffung einer **barrierefreien/ -armen Erschliessung** (z.B. Einbau eines Lifts)
- Verbesserung des **Schallschutzes** zwischen unterschiedlichen Nutzungseinheiten
- Überprüfung der Anforderungen an den baulichen **Brandschutz und Entfluchtung** (Geländerhöhen, Fluchtwegbreiten, zweiter Fluchtweg, Panikschlösser, etc.)
- Ausführung neuer Installationen für **solare Energieerzeugung** (Solarthermie für Warmwasser, Photovoltaik für Elektrizität, Potential vgl. Abbildungen 36)

- Das unattraktive und blendungsintensive Blechdach des Anbaus kann im Zuge der Aufstockung durch ein Gründach auf dem Gesamtanbau ersetzt werden. Alternativ wäre auch die Ausführung einer PV-Anlage denkbar (vgl. Abbildung 36).

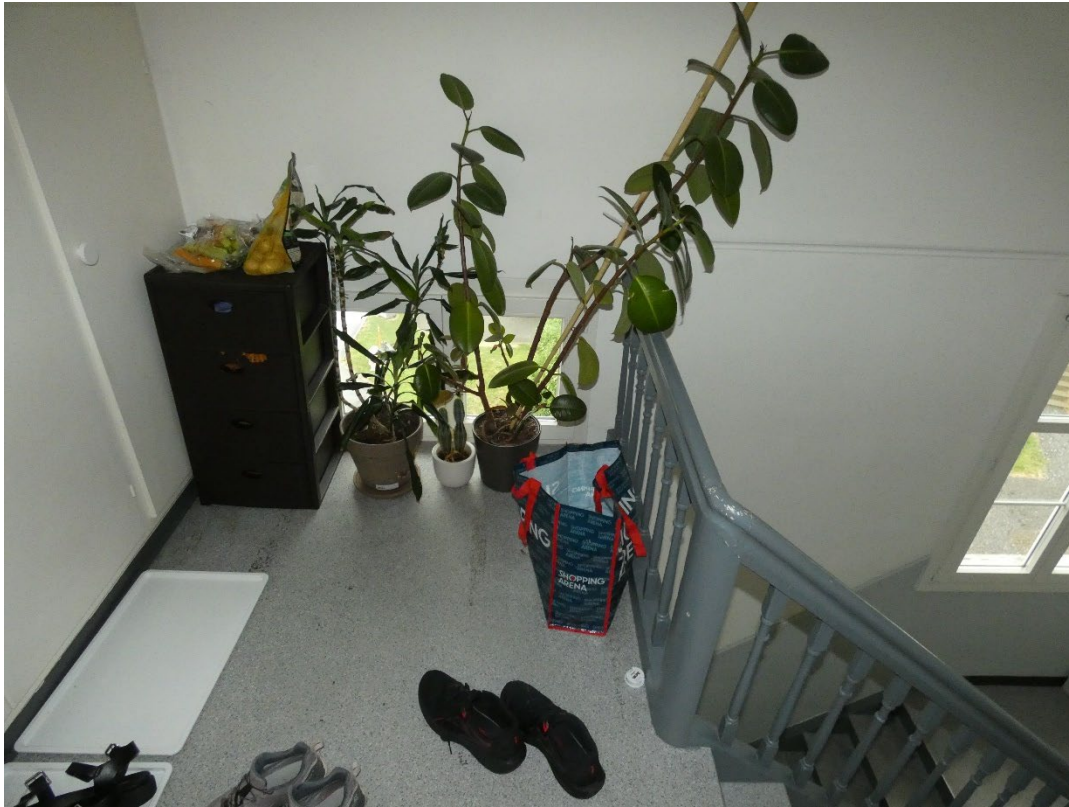
Oberstes Treppenpodest (DG)

- **Treppen/Erschliessung:** Das seitlich angebaute Treppenhaus zeigt sich weitgehend unverändert. Die Geländer und Absturzsicherungen auf dem obersten Treppenpodest sind deutlich zu niedrig (0.65 – 0.70 m) und müssen für einen sicheren Betrieb des Gebäudes erhöht werden (Soll-Höhe: 1.00 m).

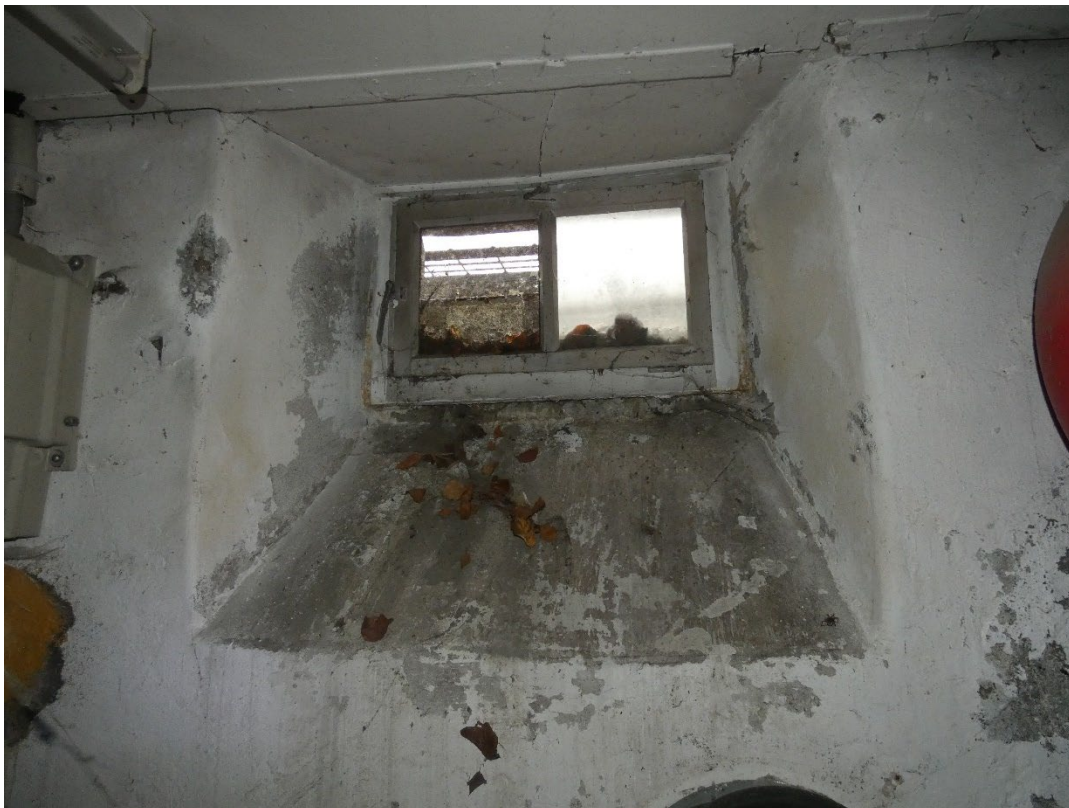
Fensteröffnung im Keller

- **Keller:** Im kleinen bestehenden Kellerraum wurde ein Öltankraum abgemauert, der inzwischen nicht mehr benötigt wird. Die Be- und Entlüftung des Kellers wurde durch Abmauern von Oberlichtfenstern erschwert. Grundsätzlich zeigt sich der Keller intakt, ist aber schwer zugänglich und feuchtegefährdet. Ggfs. könnte der Ausbau des Tankraumes mit dem alten Öltank eine räumliche und bauklimatische Verbesserung bringen.

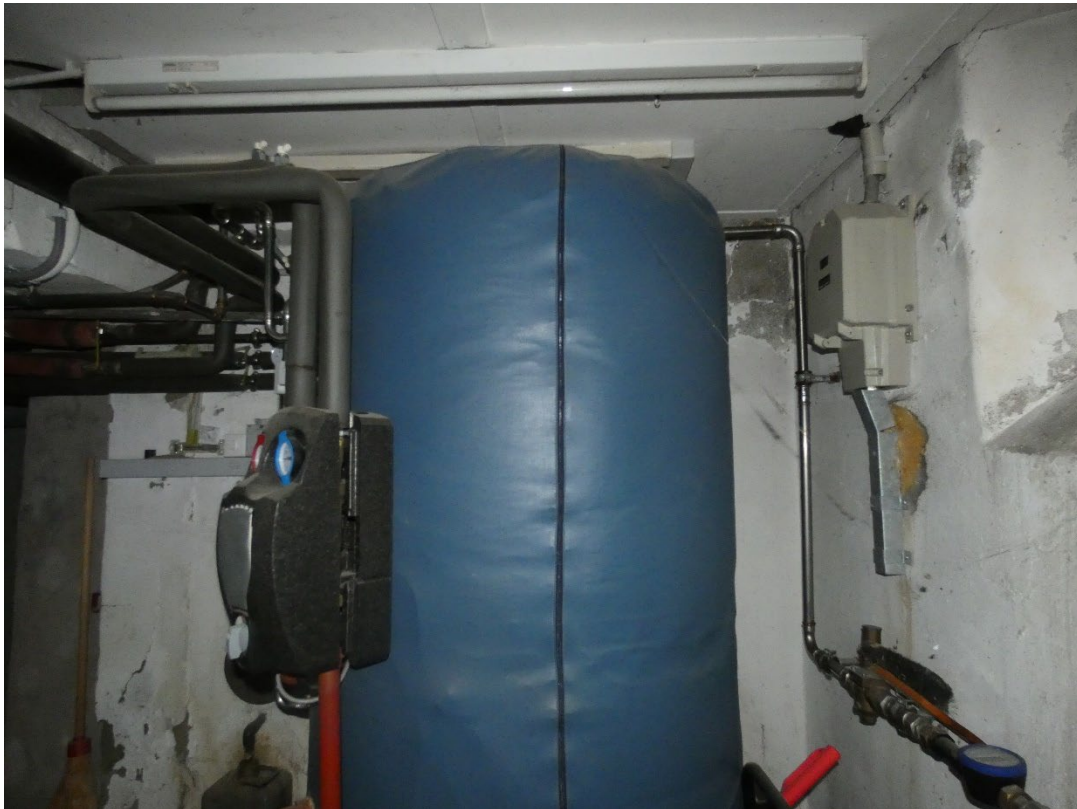
Haustechnik im Keller

- Heizung:** Die frühere Ölheizung wurde bereits ausgebaut und durch einen Fernwärmeanchluss ersetzt. Die haustechnischen Anschlüsse sind im engen und kaum begehbaren Keller untergebracht. Hier befindet sich auch ein grosser zentraler Warmwasserspeicher für das Gebäude. Der beengte und feuchtebelastete Keller erscheint als Aufstellort für die haustechnischen Einrichtungen nicht ideal, ist aber angesichts fehlender Alternativen tolerabel.
