Bericht zur Sitter: ein Fluss, vier Kantone, ein Bericht

Bericht zur Sitter

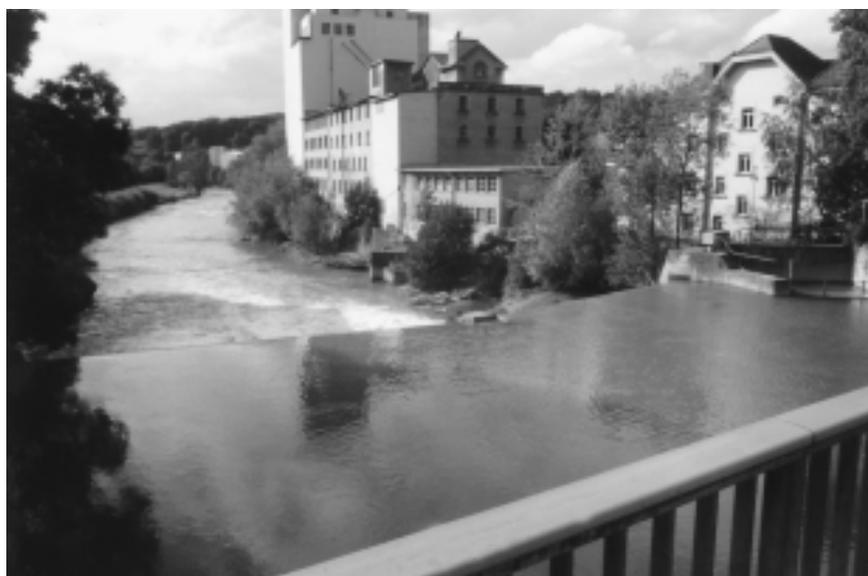
... dessen Wasser wie hier in Bischofszell an derzeit noch sieben von ehemals elf Wasserkraftanlagen genutzt wird (alle Bilder: AFU).

Von ehemals elf **Wasserkraftanlagen** an der Sitter stehen heute noch sieben in Betrieb. Ihre Gesamtleistung beträgt 15 566 kW, wovon 87 Prozent auf das Kubelkraftwerk der St.Gallisch-Appenzellischen Kraftwerke AG (SAK) in St.Gallen mit dem Gübsensee als Speicher entfallen.
